L'ÉCHEC IMPLANTAIRE À TYPE DE RÉACTION IMMUNOLOGIQUE

Pascal EPPE (Belgique).
Co-fondateur et Secrétaire
de l'European Academy of
Ceramic Implantology.

Dr Giancarlo Bianca (France).
Co-fondateur et Président de
l'European Academy of
Ceramic Implantology.

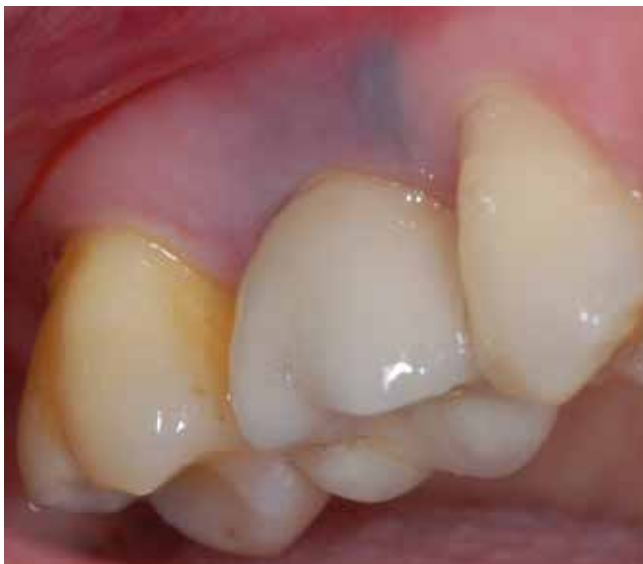
Fig 1a : Restauration implanto-portée (CCM) sur la 16 avec un tatouage de la muqueuse marginale.

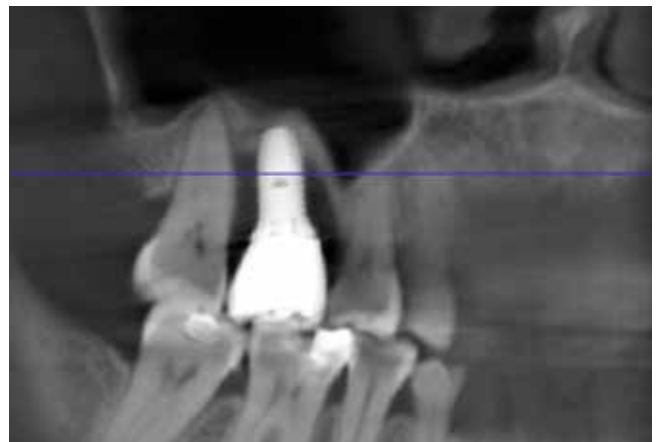
Fig 1b : Contrôle radiographique montrant une péri-implantite avec une perte osseuse importante autour de l'implant et autour de la dent 17.

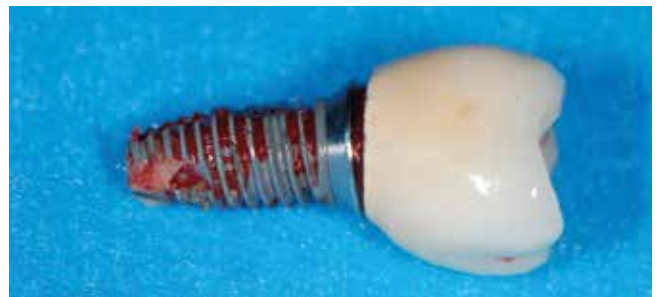
Fig 1c : Dépose de l'implant montrant un défaut d'adaptation de la CCM (semi-précieuse) scellée sur le pilier implantaire en titane.

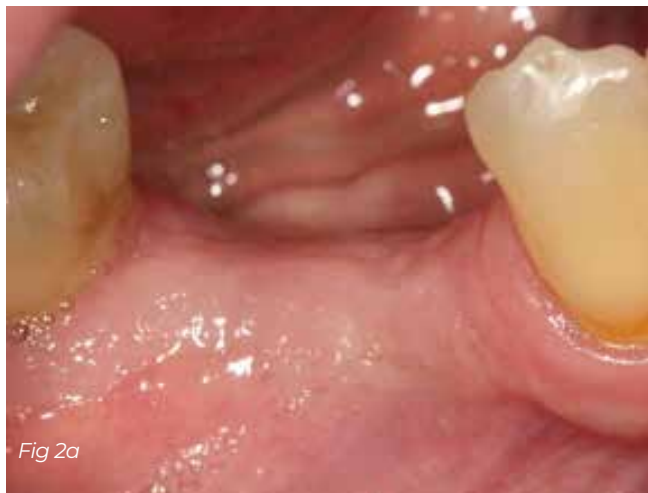
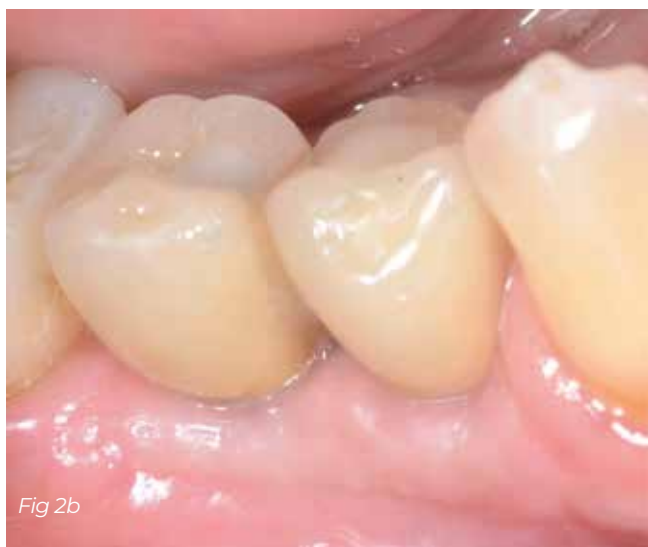
Fig 2 a, b, c : Cas clinique à 6 ans de recul clinique avec une stabilité osseuse marginale et une bonne santé des tissus mous péri implantaires.

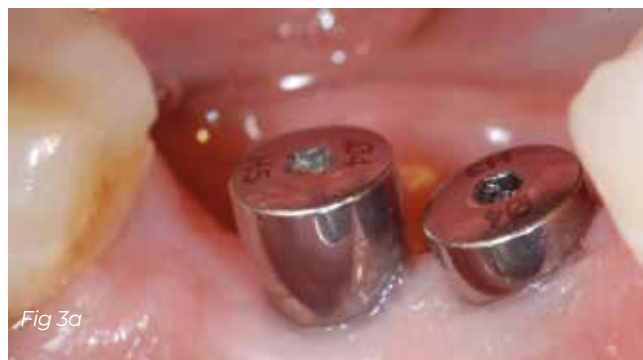
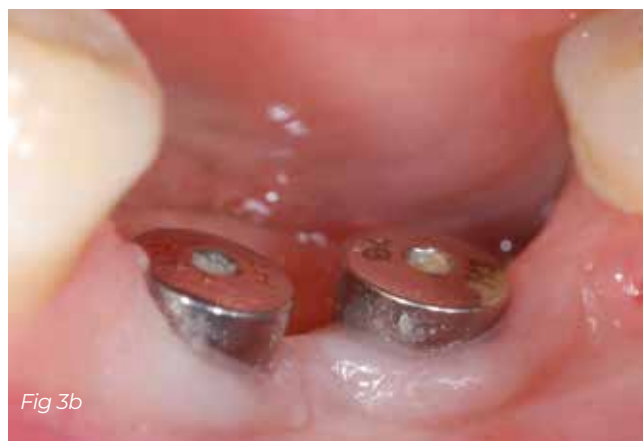
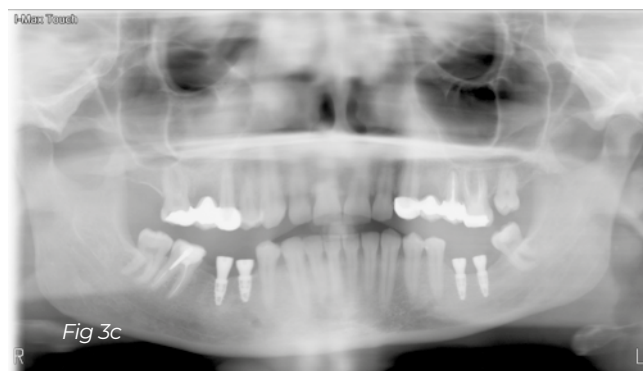
En sites 45, 46 et sites 36, 37 (Fig 3 a, b)

Radio panoramique récente que nous donne la patiente ne montrant aucune perte osseuse péri implantaire, ce qui est confirmé à l'examen 3D.

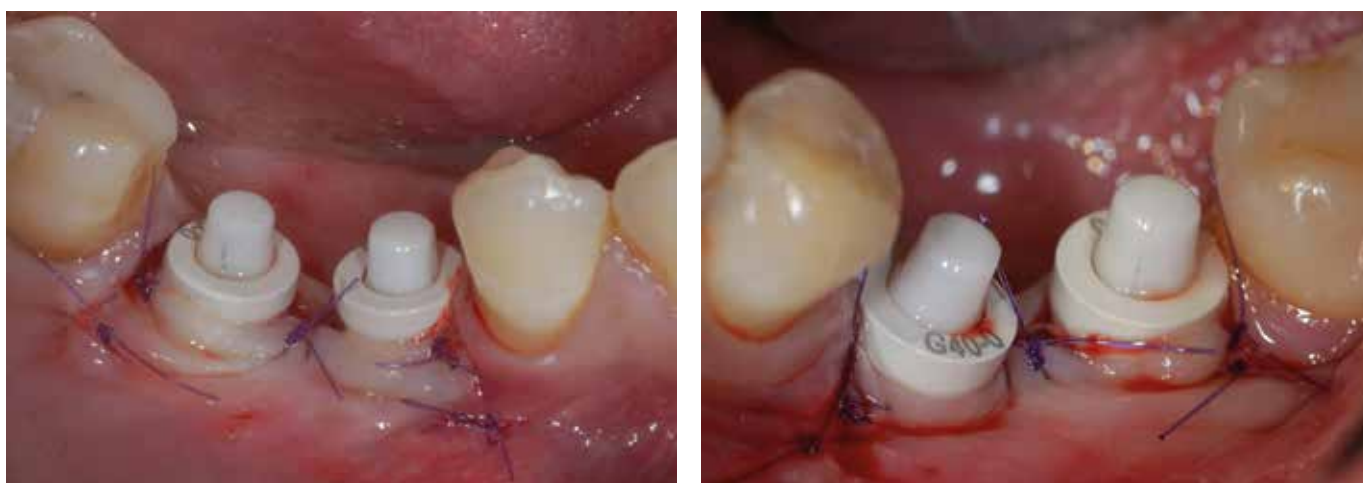
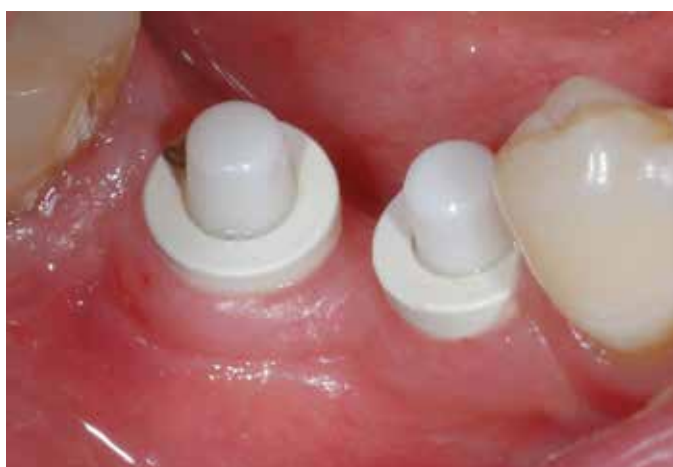
3^{ème} étape : Pose des implants en zircone

A 5 mois, pose de 2 implants en zircone monobloc (Z-Systems) de diamètre 4 mm et longueur 10mm en 1 temps chirurgical avec des modeleurs ajourés en PEEK.

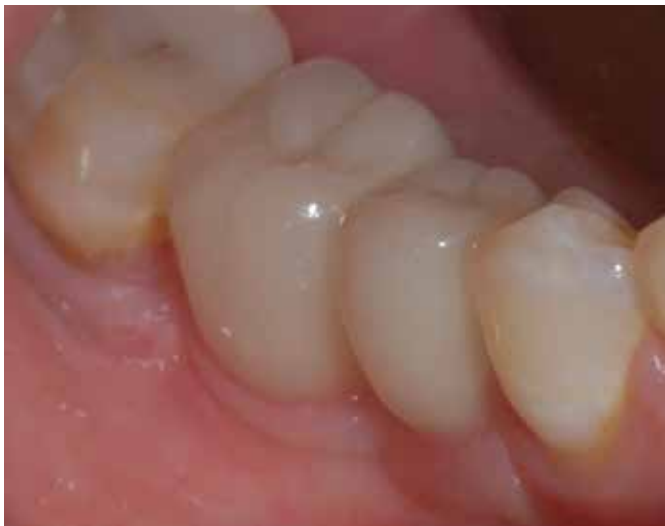
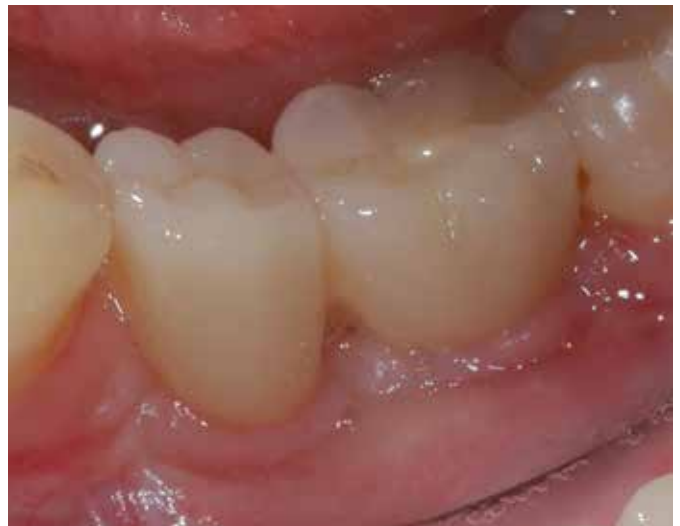
Aspect des tissus mous suite à la cicatrisation tissulaire à 3 mois

Restaurations des d'implants en zircono avec des couronnes scellées en zircono céramique solidaires 45 46 et 36 37.

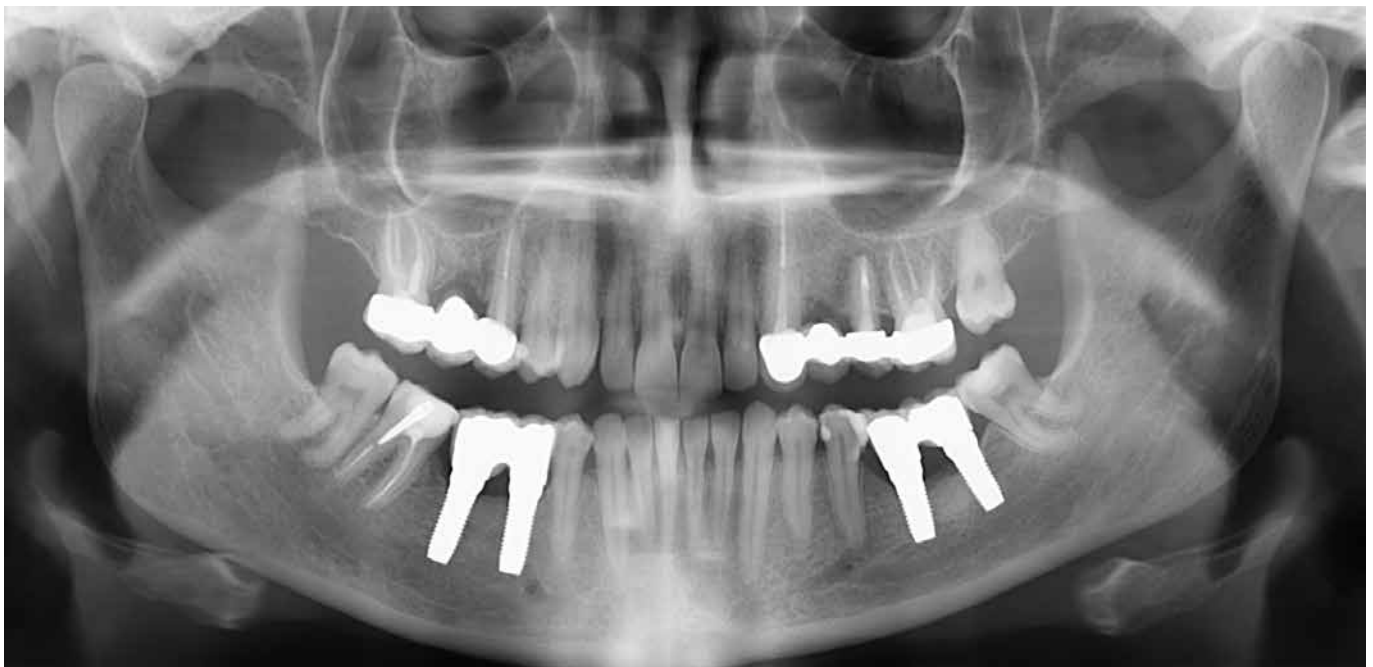
Radio panoramique de contrôle des restaurations implantaires sur implants en Zircono
